**Signalement d'ouvrages débouchant au jour
sur la commune de La Plagne-Tarentaise,
communes déléguées de la Côte-d'Aime et
Valezan (Savoie)**

Hiérarchisation et gestion du risque corporel

**Version finale
2023/048DE – 23ARA22090**

Le 29/08/2023

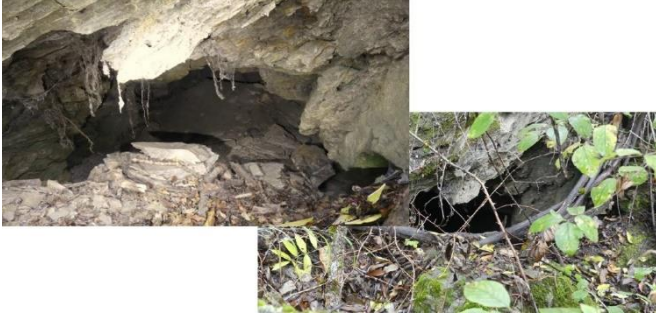
Nom : ODJ n°7 (Galerie de recherche Réel) Type : GALERIE Date de visite :	Coordonnées (RGF93-L93) X (m) : 986 455 Y (m) : 6 502 212 06/10/2021

Tête de l'ouvrage	
Forme :	IRREGULIERE
Diamètre (m) :	-
Hauteur (m) :	0,5
Largeur (m) :	1,5
Positionnement :	GPS
Etat :	OUVERTE
Désordres proches :	NON

Corps de l'ouvrage	
Etat :	VIDE
Diamètre (m) :	-
Hauteur (m) :	0,5
Largeur (m) :	1,5
Prof./Long. visible (m) :	4
Direction (°) :	N340°
Inclinaison (°) :	-
Nombre de recettes :	-
Prof. 1^{ère} recette (m) :	-

Evaluation du risque corporel			
Niveau d'eau (m) :	-	Intérêt particulier :	NON
Emergence :	NON	Faune :	-
Pénétrabilité :	OUI	Distance enjeux (m) :	100
Visibilité :	OUI	Type d'enjeux :	Route
Accessibilité :	OUI		
<i>Raison si non : -</i>			
Trace de visite :	NON	Gaz :	NEUTRE

Hiérarchisation / classe risque :	HORS CLASSEMENT / RISQUE TRES FAIBLE
------------------------------------------	---------------------------------------------

Proposition de mise en sécurité / commentaire
Il s'agit d'une galerie de recherche dont la tête est en partie éboulée. Le toit de cet ouvrage est dans un état dégradé. D'après les plans miniers et les observations de terrain depuis l'entrée, l'extension de cet ouvrage est limitée à environ 5 m. Compte tenu de sa faible longueur pénétrable, un risque très faible a été retenu et aucune mise en sécurité n'est préconisée dans son état actuel.

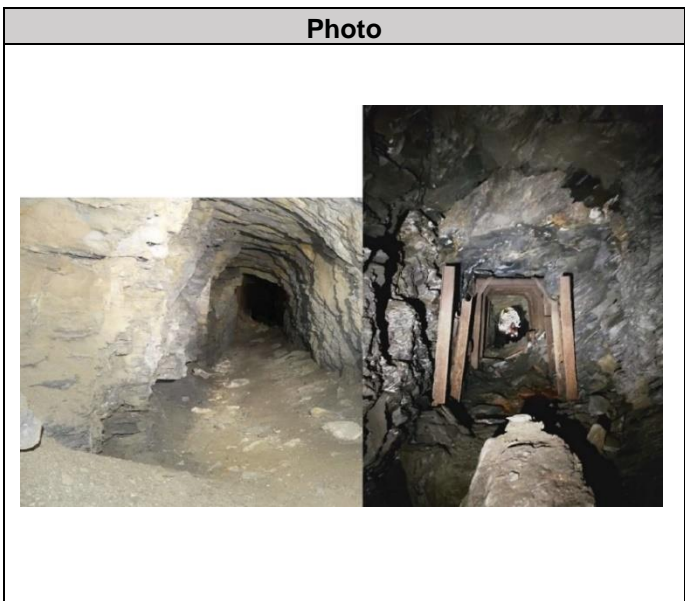
Nom : ODJ n°15 (Galerie Saint-Georges) Type : GALERIE Date de visite : 06/10/2022	Coordonnées (RGF93-L93) X (m) : 986 752 Y (m) : 6 502 725

Tête de l'ouvrage	
Forme :	RECTANGULAIRE
Diamètre (m) :	-
Hauteur (m) :	1,8
Largeur (m) :	1,5
Positionnement :	GPS
Etat :	OUVERTE
Désordres proches :	NON

Corps de l'ouvrage	
Etat :	VIDE
Diamètre (m) :	-
Hauteur (m) :	1,8
Largeur (m) :	1,5
Prof./Long. visible (m) :	35
Direction (°) :	N320°
Inclinaison (°) :	-
Nombre de recettes :	-
Prof. 1^{ère} recette (m) :	-

Evaluation du risque corporel			
Niveau d'eau (m) :	-	Intérêt particulier :	NON
Emergence :	NON	Faune :	-
Pénétrabilité :	OUI	Distance enjeux (m) :	10
Visibilité :	OUI	Type d'enjeux :	Route
Accessibilité :	OUI		
<i>Raison si non :</i> -			
Trace de visite :	NON	Gaz :	NEUTRE

Hiérarchisation / classe risque :	VIGILANCE 1 / RISQUE MOYEN
------------------------------------------	-----------------------------------

Proposition de mise en sécurité / commentaire
Il s'agit d'un ouvrage facilement accessible. Il est visitable sur plus de 35 m avec un effondrement sur son parcours. Compte tenu de ses caractéristiques, un risque moyen a été retenu. Afin de s'en affranchir, une obturation de cet ouvrage est préconisée.

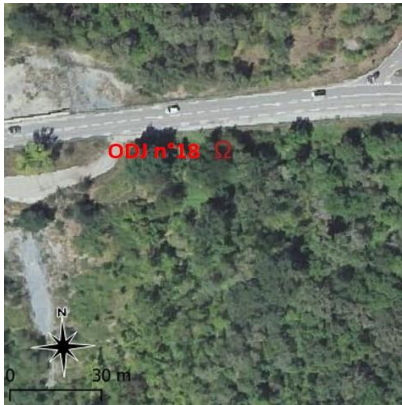
Nom : ODJ n°18 (Galerie Joséphine) Type : GALERIE Date de visite : 06/10/2022	Coordonnées (RGF93-L93) X (m) : 987 179 Y (m) : 6 502 848

Tête de l'ouvrage	
Forme :	RECTANGULAIRE
Diamètre (m) :	-
Hauteur (m) :	1,3
Largeur (m) :	1,5
Positionnement :	GPS
Etat :	OUVERTE
Désordres proches :	-

Corps de l'ouvrage	
Etat :	VIDE
Diamètre (m) :	-
Hauteur (m) :	1,3
Largeur (m) :	1,5
Prof./Long. visible (m) :	2,5
Direction (°) :	N360°
Inclinaison (°) :	-
Nombre de recettes :	-
Prof. 1^{ère} recette (m) :	-

Evaluation du risque corporel			
Niveau d'eau (m) :	-	Intérêt particulier :	NON
Emergence :	NON	Faune :	-
Pénétrabilité :	OUI	Distance enjeux (m) :	10
Visibilité :	OUI	Type d'enjeux :	Route
Accessibilité :	OUI		
<i>Raison si non</i> :-			
Trace de visite :	NON	Gaz :	NEUTRE

Hiérarchisation / classe risque :	HORS CLASSEMENT / RISQUE TRES FAIBLE
------------------------------------------	---------------------------------------------

Proposition de mise en sécurité / commentaire
Il s'agit d'un travers-banc de recherche creusé en 1913. Cet ouvrage est éboulé à 2,5 m de longueur. Compte tenu de sa faible longueur pénétrable, un risque très faible a été retenu et aucune mise en sécurité n'est préconisée dans son état actuel.

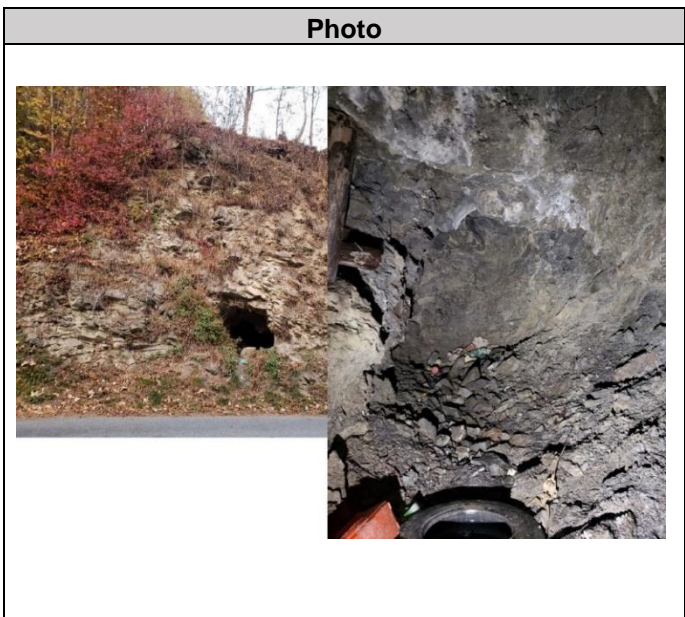
Nom : ODJ n°48 (Galerie du Nant des Moulins) Type : GALERIE Date de visite : 28/10/2021	Coordonnées (RGF93-L93) X (m) : 987 455 Y (m) : 6 504 305

Tête de l'ouvrage	
Forme :	RECTANGULAIRE
Diamètre (m) :	-
Hauteur (m) :	1,5
Largeur (m) :	1,5
Positionnement :	GPS
Etat :	OUVERTE
Désordres proches :	-

Corps de l'ouvrage	
Etat :	VIDE
Diamètre (m) :	-
Hauteur (m) :	1,5
Largeur (m) :	1,5
Prof./Long. visible (m) :	6
Direction (°) :	N95°E
Inclinaison (°) :	-
Nombre de recettes :	-
Prof. 1^{ère} recette (m) :	-

Evaluation du risque corporel			
Niveau d'eau (m) :	-	Intérêt particulier :	NON
Emergence :	NON	Faune :	-
Pénétrabilité :	OUI	Distance enjeux (m) :	5
Visibilité :	OUI	Type d'enjeux :	Route
Accessibilité :	OUI		
<i>Raison si non : -</i>			
Trace de visite :	OUI	Gaz :	NEUTRE

Hiérarchisation / classe risque :	VIGILANCE 3 / RISQUE FAIBLE
------------------------------------------	------------------------------------

Proposition de mise en sécurité / commentaire
Il s'agit d'une galerie de recherche nettement visible depuis la route départementale n°86. Elle a été creusée au rocher sur 6 m de longueur. Compte tenu de sa facilité d'accès et des traces de visites et malgré sa faible longueur pénétrable, un risque faible a été retenu. Nous préconisons une obturation de cet ouvrage afin de s'affranchir du risque corporel.
