**Signalement d'ouvrages débouchant au jour
sur la commune de La Plagne-Tarentaise,
communes déléguées de la Côte-d'Aime et
Valezan (Savoie)**

Hiérarchisation et gestion du risque corporel

**Version finale
2023/048DE – 23ARA22090**

Le 29/08/2023

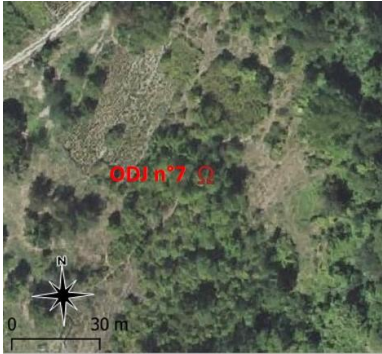
Nom : ODJ n°7 (Galerie de recherche Réel) Type : GALERIE Date de visite :	Coordonnées (RGF93-L93) X (m) : 986 455 Y (m) : 6 502 212 06/10/2021

Tête de l'ouvrage	
Forme :	IRREGULIERE
Diamètre (m) :	-
Hauteur (m) :	0,5
Largeur (m) :	1,5
Positionnement :	GPS
Etat :	OUVERTE
Désordres proches :	NON

Proposition de mise en sécurité / commentaire
Il s'agit d'une galerie de recherche dont la tête est en partie éboulée. Le toit de cet ouvrage est dans un état dégradé. D'après les plans miniers et les observations de terrain depuis l'entrée, l'extension de cet ouvrage est limitée à environ 5 m. Compte tenu de sa faible longueur pénétrable, un risque très faible a été retenu et aucune mise en sécurité n'est préconisée dans son état actuel.

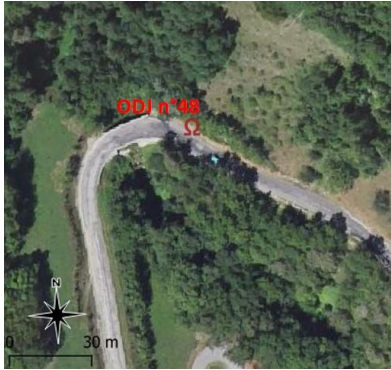
Nom : ODJ n°48 (Galerie du Nant des Moulins) Type : GALERIE Date de visite : 28/10/2021	Coordonnées (RGF93-L93) X (m) : 987 455 Y (m) : 6 504 305

Sur cette commune, un ouvrage débouchant au jour est matérialisé (Figure 3). Il est en lien avec des travaux menés en dehors des limites des anciennes concessions pour anthracite. Cet ouvrage (ODJ n°48) ouvert fait l'objet d'une fiche en annexe 1. Nous préconisons une mise en sécurité pour cette galerie classée en risque faible.

Tête de l'ouvrage	
Forme :	RECTANGULAIRE
Diamètre (m) :	-
Hauteur (m) :	1,5
Largeur (m) :	1,5
Positionnement :	GPS
Etat :	OUVERTE
Désordres proches :	-
